### LE BÂTI COMME EXPRESSION DE LA VULNÉRABILITÉ STRUCTURELLE EN MILIEU URBAIN FACE AUX INONDATIONS : APPLICATION D'UNE MÉTHODE D'ÉVALUATION DANS LA BANLIEUE DAKAROISE (DJIDDAH THIAROYE KAO, SÉNÉGAL)

BUILDINGS AS AN EXPRESSION OF STRUCTURAL VULNERABILITY IN URBAN AREAS TO FLOODING: APPLICATION OF AN ASSESSMENT METHOD IN THE SUBURB OF DAKAR (DJIDDAH THIAROYE KAO, SENEGAL)

Matar **SECK** - Tony **REY** - Stéphanie **DEFOSSEZ** - Awa Niang **FALL**

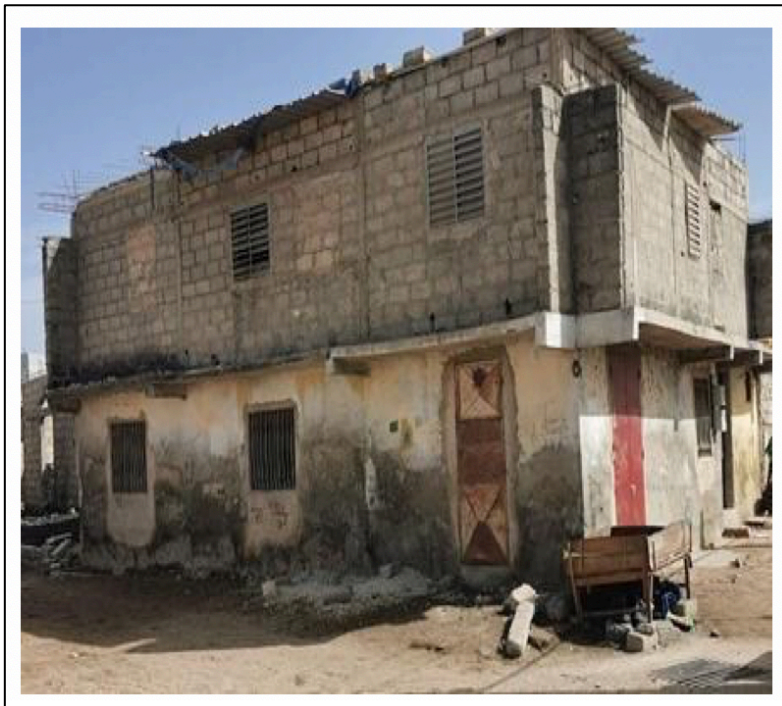
Fig. 8 : Adaptation d'une maison de type B transformée en type C pour faire face aux inondations (Seck ,2024)

du bâti, souvent informels. Ces constructions informelles et auto-construites manquent généralement de fondations, de matériaux de qualités, et des techniques de construction adaptées pour faire face aux risques d'inondation. Ce qui les rend particulièrement vulnérables en cas de montée des eaux. Pour faire face à ces phénomènes, certaines populations de Djiddah Thiaroye Kao, possédant des ressources économiques suffisantes, ont mis en place des actions de prévention et de protection. Ces mesures comprennent la construction de maison en hauteur ou la surélévation des rez-de-chaussée, ainsi que le renforcement de la structure des maisons pour éviter les dégâts occasionnés par la remontée de la nappe phréatique et les eaux de pluie. D'ailleurs, dans certains quartiers, il est intéressant de remarquer que quelques bâtis de type B ont été transformés en type C (fig. 8).

D'autres résidents ont installé des sacs de sable ou autres objets faisant office d'obstacles à l'eau. Mais ces mesures temporaires ne garantissent pas une protection complète et durable. Les observations faites mettent en évidence la fragilité de ces types de
